Arkeologisk förundersökning i
ASSESSORN 6

Nedre Elsborg, RAÄ 68, Falu stad och kommun
Dalarna

**ARKEOLOGISK RAPPORT**

2009:8

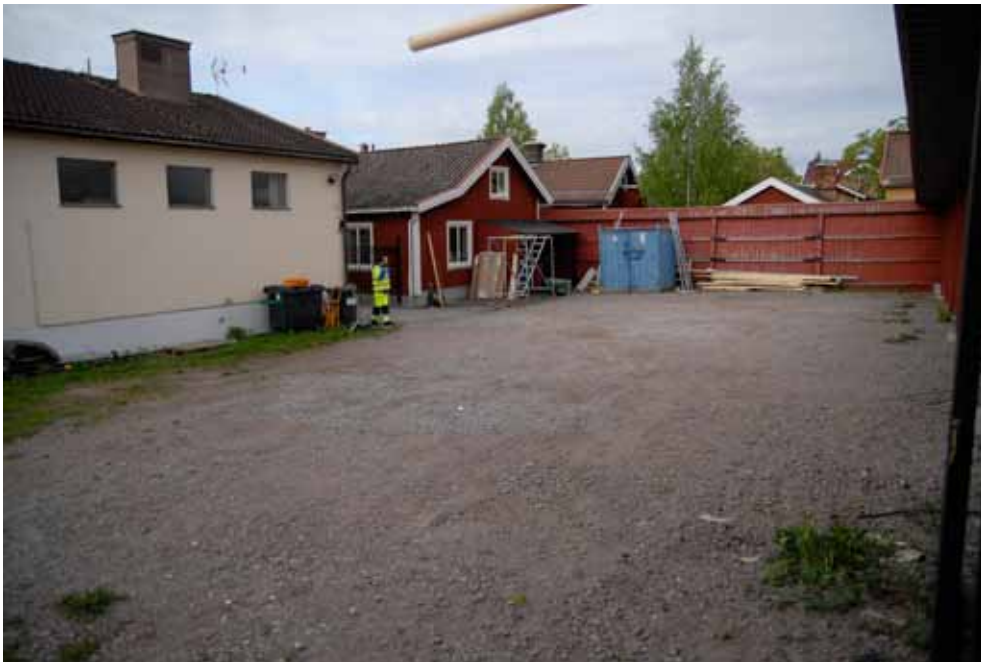
Figur 3. Översiktsbild av gårdsplanen innan schaktningen började. Bilden tagen från nordöst med Greger Bennström i bakgrunden. Fotograf Britt-Marie Hägerman.

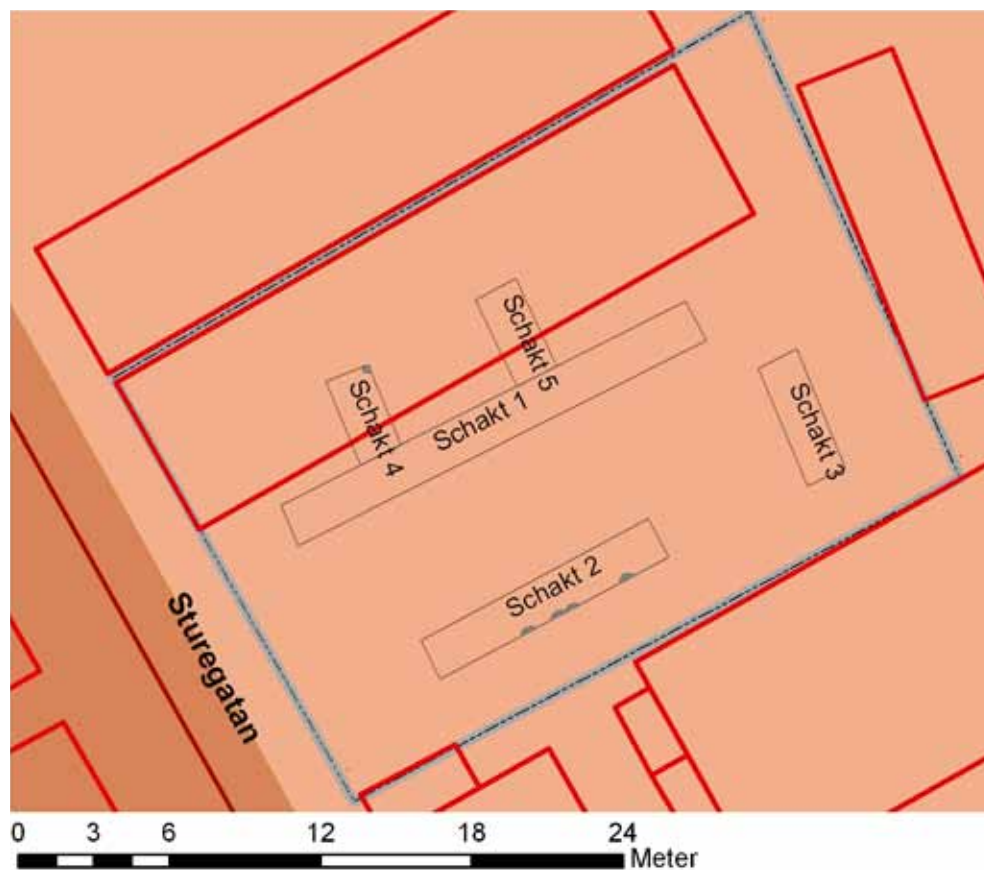
Figur 4. Utdrag ur fastighetskartan med undersökningsområdet och schakten markerade. Längs schakt 2 sydöstra kant syns stenar likson i norra hörnet i schakt 4. Skala 1:200.

Den aktuella förundersökningen utfördes i kvarteret Assessorn 6 som ligger utmed Sturegatan i Nedre Elsborg. Tomten bestod av en grusad plan med ett skärmtak för bilar längsmed den nordvästra tomtgränsen (figur 3). Arbetet genomfördes under två dagar i mitten av maj 2009 av Dalarnas museums arkeologer Britt-Marie Hägerman och Greger Bennström. Fem stycken schakt togs upp med en sammanlagd längd på 50 meter, bredden var 1,7–2 meter och djupet varierade mellan 1 och 1,5 meter (figur 4).

I norra hörnet av schaktet återfanns tre stenar, 0,3–0,5 meter stora, intill varandra (figur 4). De låg i kulturlagret och ner i bottenleran. Strax intill fanns det i kulturlagret en samling mindre stenar i en grop, cirka 0,5 meter stor. Stenarna låg i brun humös jord.

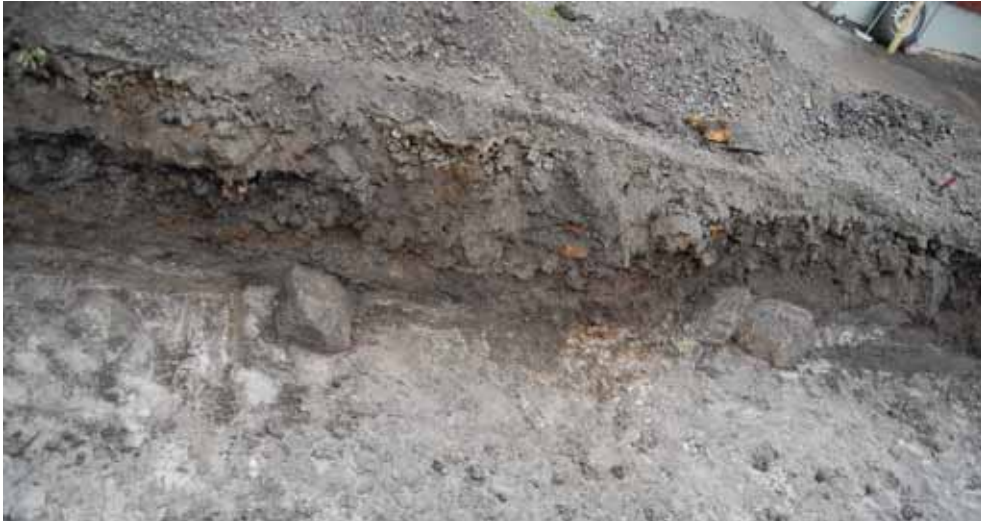
Figur 5. Översiktsbild av stenarna i schakt 2. Bilden tagen från norr. Fotograf Britt-Marie Hägerman.

Markytan bestod av 0,2 meter påfört grus/sand, under det 0,5–0,6 meter med slagg. I slagglagrets övre del fanns det ställvis med tegelkross. I slaggen, på 0,8 meters djup, 2 meter sydväst om nordöstra änden på schaktet, låg ett kopparmynt (Drottning Kristina, 1 öre 1627–1631), ett kopparband, en röd-godsskärva tillsammans med fragment från ett eller flera nötkranier. Under slagglagret återfanns 0,1–0,2 meter med roströd slagg, under det 0,1–0,15 meter med svart lera (kulturlager) innehållande rödgods, glas, kol och träflis. Sedan 0,1–0,15 meter omrört lerlager och i botten ljusgrå lera. Vatten sipprade fram i den sydvästra delen av schaktet. I kulturlagret och nedgrävda i bottenleran fanns 4 stenar, 0,4–0,6 meter stora (figur 4 och 5). Stenarnas topp låg på 0,8–0,85 meters djup längs den sydöstra schaktkanten, cirka 3 meter från huskropp (Carlgrens Elektriska AB).
