Arkeologisk schaktövervakning i
NYHYTTAN

ledningsdragning genom RAÄ 27 och 309 i Vika
socken, Falu kommun, Dalarna

ARKEOLOGISK RAPPORT

2010:5

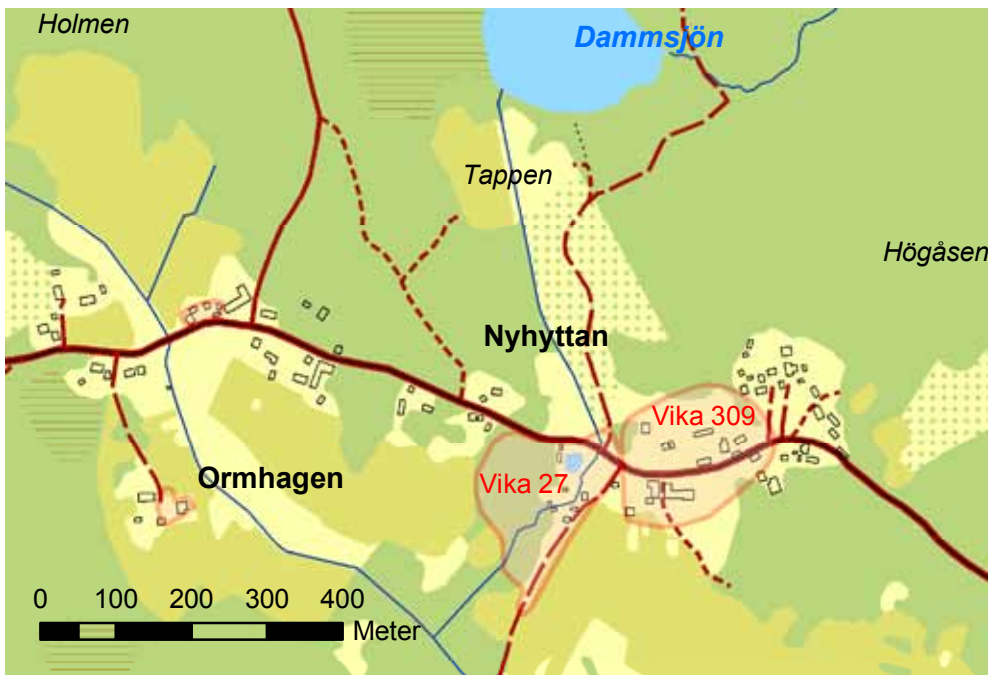
Figur 2. Utdrag ur fastighetskartan med områdena för de två berörda fornlämningarna Vika RAÄ-nr 27 och Vika RAÄ-nr 309 markerade. Skala 1:10 000.

Kabelgrävningen berörde två sedan tidigare kända fornlämningar, hyttområdet RAÄ-nr 27 och bytomten RAÄ-nr 309 (figur 2). Nyhyttan finns omnämnd som kopparhytta år 1691. Själva namnet Nyhyttan som by finns dock belagt redan 1481. Hyttområdet består av ett ca 270x150 m stort slaggområde, genom vilket en ställvis stensködd bäck rinner. Av själva hyttan eller andra konstruktioner syns idag ingenting. Nyhyttans bytomt är avgränsad efter en karta från år 1726, då det fanns fem gårdar markerade. I Nyhyttan finns också en timrad parloge som är byggnadsminne. Den har genom dendrokronologisk analys daterats till slutet av 1400-talet (Länsstyrelsen Dalarna).

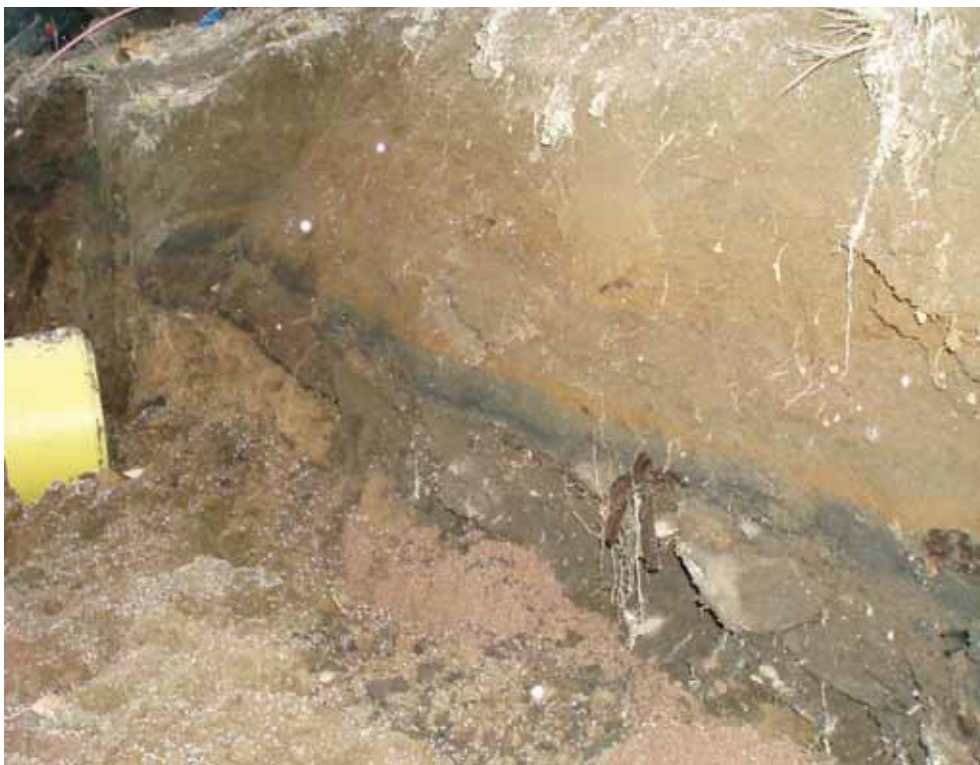
Delsträcka 4 var ca 50 m lång. Ungefär mitt på schaktet och i södra schaktväggen framkom, under bärlagret, ett 10 m långt kulturlager (figur 5). Överst i kulturlagret var ett 0,05–0,10 m tjockt lager av sot och därunder ett intill 0,2 m tjockt rödbrunt humöst lager med enstaka stenar. Under detta och direkt på moränen var ett tunt men distinkt sotlager. I östra delen av schaktet framkom större stenar och berg i dagen och kulturlagret tunnades ut och försvann.

Figur 5. Parti av södra schaktväggen i schakt 4. Det rödbruna kulturlagret med sotlager både över och under syns tydligt mellan vägens bärlager och moränen. Foto: Greger Bennström.
